应县木塔结构变形现状及分析

薛建阳,张雨森

Present Structural Deformations and Analysis of Yingxian Wooden Pagoda

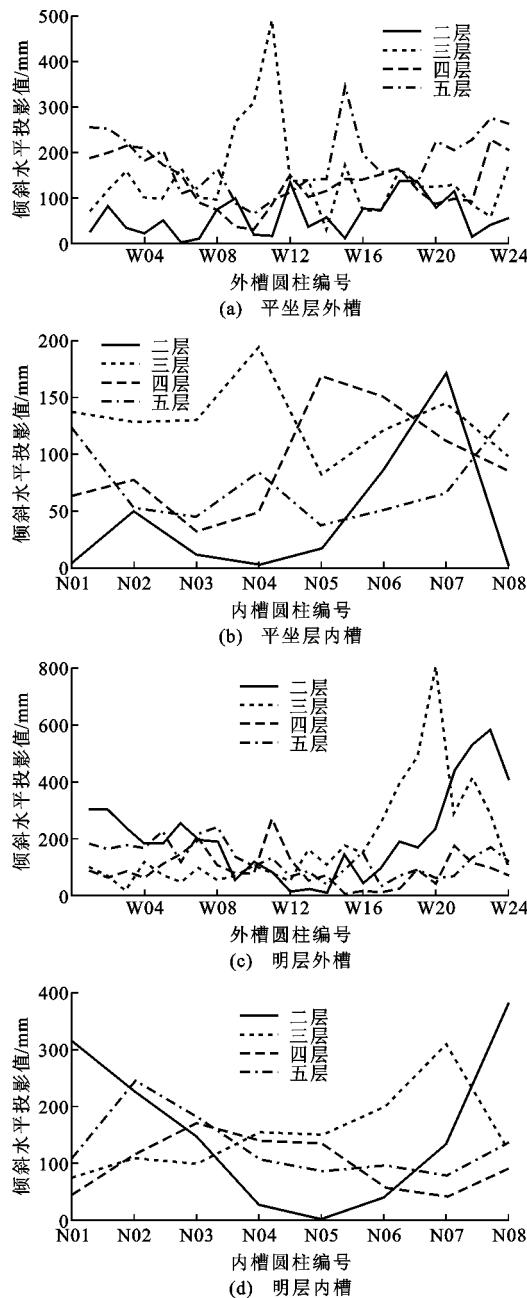
图4 圆柱倾斜水平投影值

(1) 平坐层[图 4(a),(b)]：大部分平坐层圆柱的倾斜水平投影值在 250 mm 之内。二层圆柱的倾斜水平投影值相对其他层小，主要是由于木塔一层外槽和内槽分别有 1 圈夹泥墙，夹泥墙对该层的圆柱有嵌固作用，增大了该层刚度；三层外槽东侧和东北侧圆柱的倾斜值较大，达到其他圆柱的 2 倍，个别圆柱倾斜水平投影值已经超过了圆柱半径；四层和五层外槽南侧、西南侧和北侧圆柱的倾斜水平投影值相对二层和三层较大，其中五层圆柱的倾斜最为显著，可能是因为在木塔的整体倾斜方向上，重力二阶效应的影响逐层累积，对高层圆柱的影响更大。四、五层内槽圆柱的倾斜值较三层小。

(2) 明层[图 4(c),(d)]：二、三层圆柱的倾斜比相应平坐层严重。二层的西、西南、南侧和三层西、西南侧圆柱的倾斜值较大，这 2 层各有 5 根或 6 根圆柱倾斜水平投影值超过圆柱半径，贺俊筱等^[23]根据试验和模拟的分析结果认为当柱头位移超过 $1/2$ 柱径时，木柱不再具有抗侧能力，所以认为这几根柱子需要纠偏；四层和五层的圆柱倾斜值相对其他层较小，五层外槽南侧、东侧和四层外槽东北侧圆柱倾斜值虽然不及半径，但是其数值仅次于二层，个别超过二层，除上文提到的重力二阶效应影响外，在水平风荷载或地震作用下，一定范围内较小的上部荷载使五层圆柱的抗侧能力较弱。

结合二层明层、三层平坐层和三层明层圆柱的倾斜水平投影值的变化趋势，可以看出木塔向东北向的倾斜仍在加剧。

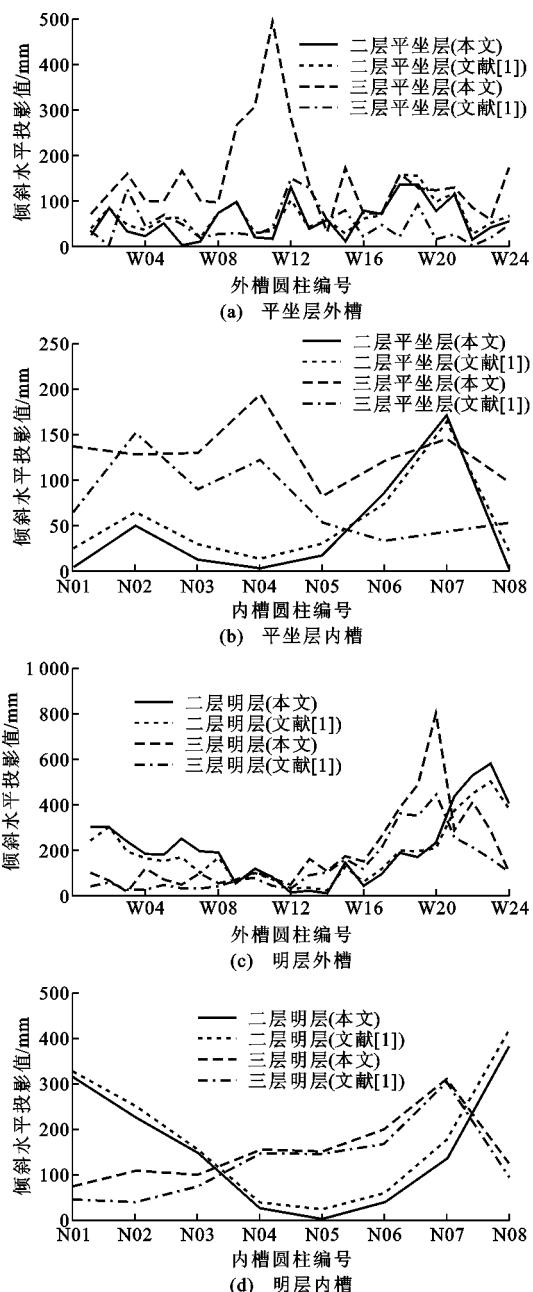
图5 测量结果对比

(1) 平坐层[图 5(a),(b)]：二层的测量结果相差不大，部分圆柱倾斜值略有增加；外槽 W12 圆柱的倾斜水平投影值有较大发展，达到 130 mm；内槽圆柱的倾斜水平投影值稍小于文献[1]的数据；三层圆柱的倾斜水平投影值增加幅值较大，特别是外槽 W09~W11 圆柱，平均增加幅值超过圆柱半径。

(2) 明层[图 5(c),(d)]：二层的测量结果差异较小；二层外槽西南侧(W21~W24)圆柱的倾斜水平投影值有所增加，东北侧(W12~W14)圆柱的倾斜值略减小；内槽的圆柱倾斜投影值稍小于文献[1]的数据，减小幅度不大；三层外槽西侧(W19,W20)和西南侧(W22,W23)圆柱、内槽南侧(N02)圆柱的倾斜水平投影值增加幅度大于其他圆柱。

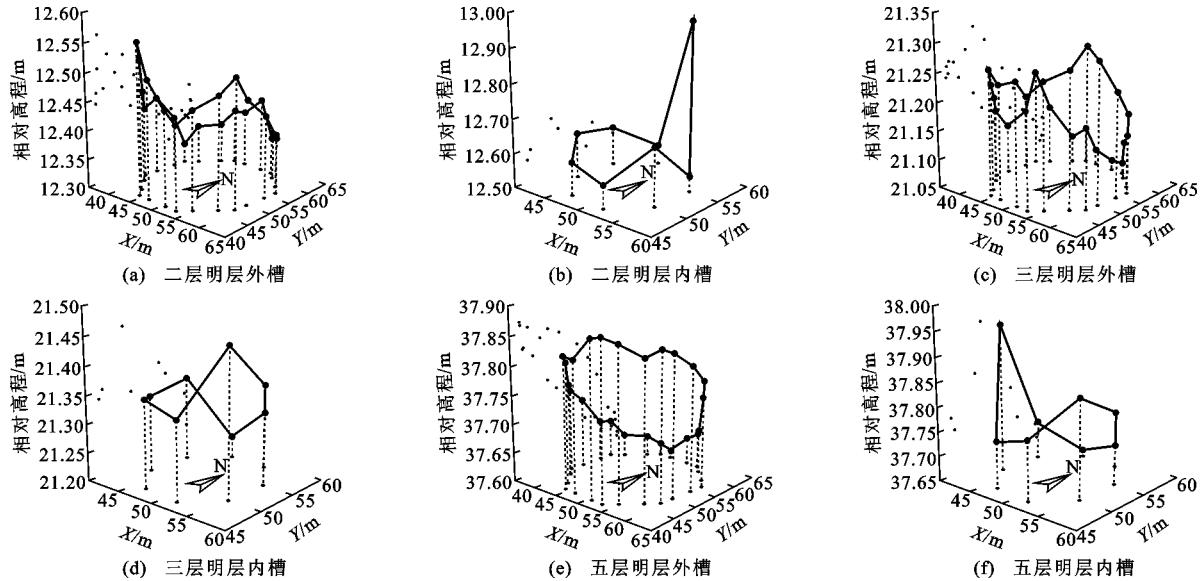
图 6 柱脚相对高程

二层明层外槽[图6(a)]西北和东北侧圆柱的柱脚下沉严重,可能是由于二层平坐层外槽西北侧圆柱和东北侧W12圆柱的倾斜水平投影值较大,平坐层相应位置圆柱的倾斜会引起上部明层圆柱的竖向沉降。外槽圆柱的柱脚高程呈现南高北低的变化规律,与木塔地基的沉降趋势一致。二层明层内槽[图6(b)]圆柱柱脚除N05相对较高外,其他柱脚高程相差不多。

三层明层外槽[图6(c)]圆柱的柱脚高程起伏变化较大,W19圆柱柱脚相对周围较高,内、外槽东

南侧柱[图 6(d)]圆柱柱脚相对较高,同样呈现南高北低的趋势。

五层明层外槽[图 6(e)]圆柱的柱脚均匀地呈现南高北低的变化规律。内槽[图 6(f)]圆柱柱脚除 N08 相对较高外,其他柱脚高程相差不多。

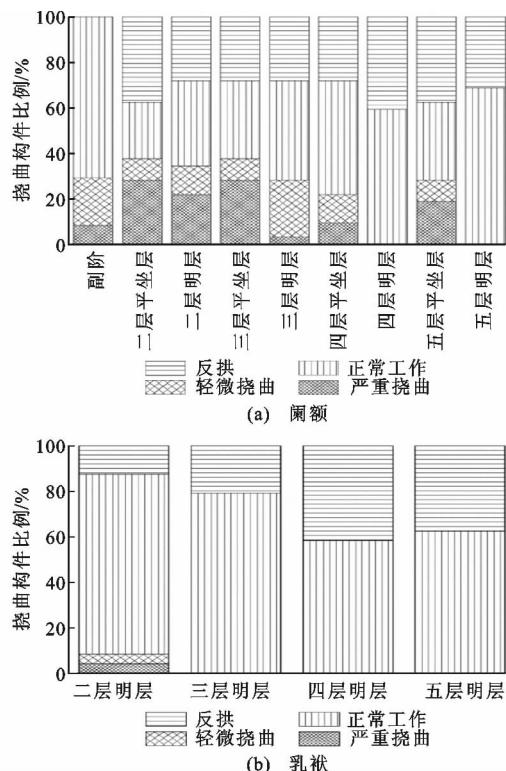
图7 挠曲程度分布

(1)严重挠曲,副阶仅有8.3%的阑额为严重挠曲。二层平坐层、明层和三层平坐层、明层严重挠曲的阑额和乳粧比例比上部楼层大,同一楼层的平坐层严重挠曲比例比明层大。二层平坐层和三层平坐层严重挠曲的阑额最多,达到该层所有阑额的28%,即近三分之一的阑额需进行替换。严重挠曲的乳粧比例较小。

(2)轻微挠曲,其比例比严重挠曲的小,副阶和三层明层阑额轻微挠曲的比例较大,超过20%。除四层和五层明层外,其他楼层的轻微挠曲比例均在10%左右。乳粧轻微挠曲的比例较小。

粧均处于正常工作状态。其他各层正常工作的阑额占63%~78%(包含反拱),乳粧大部分处于正常工作状态。

(4)除副阶的阑额外,13%~42%的阑额和乳粧具有反拱,反拱值在 $L/2000\sim L/150$ 之间。二、三层中具有反拱的阑额和乳粧比例要略小于四、五层,这主要是由于木塔尺寸逐层收缩,下部楼层阑额和乳粧的跨度较大,反拱值在荷载作用下逐渐减小;另外,根据现场调查,二、三层阑额和乳粧的开裂和糟朽情况也较上部楼层严重,有效受力面积减小。

总体上,从副阶到三层明层有约35%的阑额需要进行替换或加固,上部楼层有约25%的阑额需要进行替换或加固,乳粧挠曲程度较小,这主要是因为下串(位于乳粧上方的梁类构件)以集中力形式作用在乳粧的支座(栱)附近,部分竖向力通过栱传至圆柱,乳粧承受荷载较小,所以挠度较小;内、外槽阑额跨中有补间铺作或普拍枋,将上部荷载以集中力或均布力形式作用在跨中,所以挠度较大。

乳粧。根据《木结构设计标准》(GB 50005—2017)^[27], $L/150$ 为极限挠度(L 为阑额和乳粧的计算跨度,一般取支座间净距), $L/250$ 为正常使用极限状态的挠度限值。从而定义挠曲程度为:严重挠曲,阑额和乳粧挠度值大于 $L/150$,需要进行替换;轻微挠曲,挠度值在 $L/250\sim L/150$ 之间,需要进行加固;正常工作,挠度值小于 $L/250$,不需要维护。

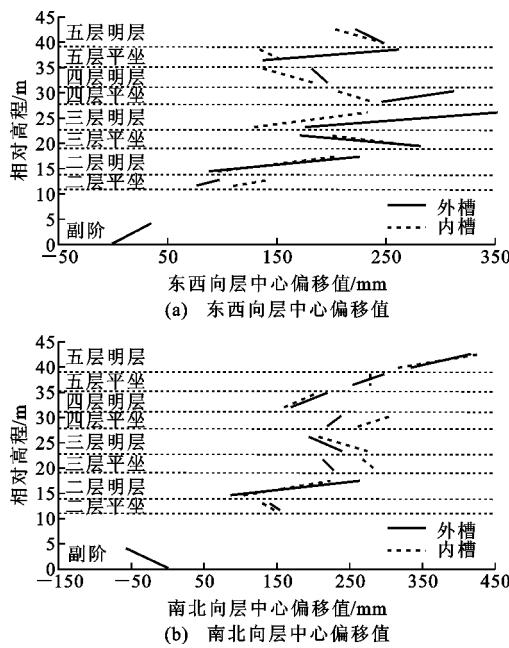
图 8 各层中心偏移值

(1)部分相邻层下层柱头和上层柱脚的位置存在较大偏差,可能是由于相邻层的柱头和柱脚之间的铺作层发挥耗能减震作用,出现了较大变形。

(2)从总体变形趋势来看,二层明层沿东西向和南北向均发生较大的层位移,三层平坐层在东西向具有较大的层位移,其他各层在2个方向的层位移均为50 mm左右或更小。从二层平坐层到五层明层,东西向各层中心偏移值先增大后减小,在三层明层外槽柱头处达到峰值351 mm,各内槽的中心偏移相对外槽小;南北向各层中心偏移值逐层递增,在五层明层外槽柱头处达到峰值427 mm。从偏移方向来看,木塔整体向北的倾斜程度比向东严重,与各层柱脚高程南高北低的趋势相协调。木塔中心最大

偏移值在五层明层外槽柱头,其值为 473 mm。木塔高 65.878 m,整体结构倾斜角已达到 $1/139$ rad;

(3) 沿东西向,副阶、二层平坐层和明层均向东偏移。二层明层的层位移突然增大,这可能是由于木塔的一层和二层平坐层均具有较大刚度,二层明

层的圆柱架残损情况相对严重,刚度发生突变,在风荷载或地震作用下,其层位移大于前两者。三层平坐层和明层沿东西向均有较大的层位移。木塔的变形集中在二层明层到三层明层,其外槽圆柱向东的偏移量占到木塔在该方向整体倾斜偏移量的 75%。四层和五层平坐层内、外槽中心偏移方向不一致,可能是由内、外槽圆柱抗侧刚度的差异导致的。

(4) 沿南北向,二层明层和五层明层具有较大的层位移,其他各层中心偏移值均为 50 mm 左右或更小。二层明层外槽圆柱向北的层位移占木塔在该方向整体倾斜偏移量的 42%。

各层水平中心的偏移不仅数值不同,偏移方向也存在差异。表 3 列出了各层中心相对于相邻下层中心的坐标方位角,如副阶柱头中心相对于柱脚中心的坐标方位角为 149° 。结合图 8 的中心偏移值可以看出:二层平坐层和明层中心大致沿北偏东 50° 方向发生 346 mm 的偏移,占到整体偏移的 73%。三层平坐层到五层平坐层的中心偏移主要发生在东西向,在南北向变化较小,且偏移相互抵消,四层明层柱头与二层明层柱头的水平中心相距较小。五层明层主要发生向北的偏移,柱头中心偏移值达到峰值 473 mm。

从木塔整体变形来看,木塔各层倾斜情况变化不均匀,以二层明层至三层明层倾斜最为严重,需要采取加固维护措施,以防止特殊情况下木塔在这些薄弱层发生破坏。
