“5·12”汶川地震后陕西宝鸡陈仓区 建筑物震害调查与分析

摘要:根据宝鸡市陈仓区在“5·12”汶川地震后的震害调查资料,对该地区建(构)筑物震害状况进行了统计,并分析了建筑选址、结构选型和建筑抗震构造措施等因素对震害的影响。结果表明:该地区建筑物应选取合适的结构体系来抵御地震作用;应重视建筑结构的抗震构造措施;建筑的选址应避开地质不良地区;宝鸡市陈仓区破坏异常严重,建议重新评定宝鸡市陈仓区的建筑抗震设防等级。所得结论可供该地区今后建筑抗震设计及施工参考。

Damage Investigation and Analysis of Buildings in Chencang County of Baoji City, Shaanxi Province After “5·12” Wenchuan Earthquake

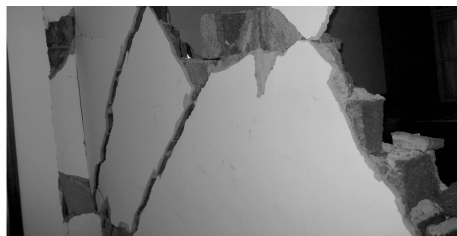
图 1 砖混结构的震害

砖混结构的破坏特征有:整体倒塌、墙体开裂(窗间墙 X 裂缝及八字裂缝)、预制板脱落、纵横墙拐角处破坏、女儿墙与屋面突变处鞭梢破坏等,如图 1 所示。

该砖混结构破坏的主要原因包括:结构的整体

性差,抗震体系单薄,未设置圈梁、构造柱,预制板之间未拉结,预制板端头之间未填充混凝土等。

若按照《建筑抗震设计规范》(GB 50011—2001)^[6]增加一定的构造措施(保证设计有圈梁或构造柱),砖混结构也能抵御一定的地震破坏。在调查中发现有些砖混结构房屋破坏轻微或仅有瓦片甩

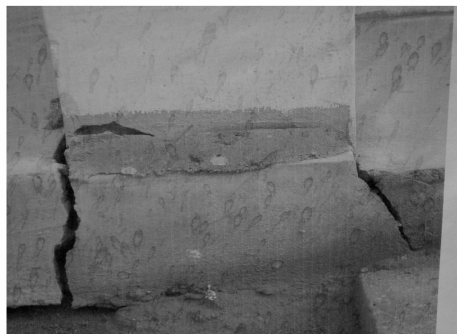
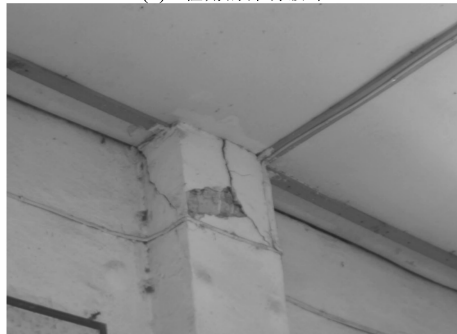
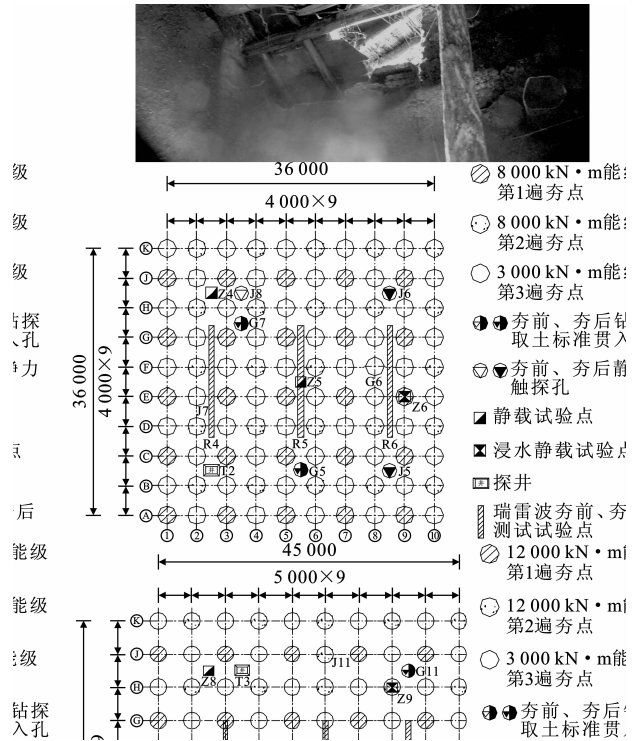
图 4 框架结构梁柱节点的破坏

(a) 梁柱节点的剪切破坏

(b) 柱角的冲切破坏

(3) 梁柱节点处破坏。图 4(a) 为一框架结构梁柱节点在水平地震作用下的剪切破坏, 图 4(b) 为底层框架柱在竖向地震作用下柱角的冲切破坏。

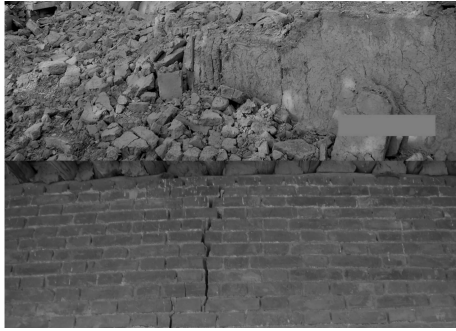
图 2 设置抗震构造的建筑

落。图 2 所示的砖混结构房屋仅有瓦片甩落, 结构未受损。

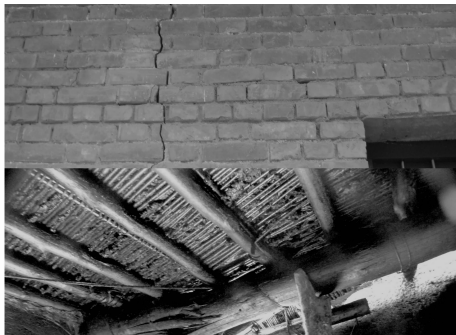
图 3 框架结构填充墙的剪切破坏

(1) 框架填充墙体开裂、倒塌。填充墙体在水平地震作用下横向变形能力差, 并且与柱没有有效的拉结措施, 在水平地震作用下易产生横向通缝或 X 裂缝。部分墙体在多次强余震冲击作用下, 损伤不断积累, 致使变形过大而发生倒塌(图 3)。

(2)调查资料表明,框架结构的抗震性能明显优于其他的抗震结构体系,但框架结构的填充墙、外装饰结构破坏严重,仍造成了严重的人员伤亡和财产损失。在今后的抗震设计中应予以重视,加强填充墙和外装饰结构与框架主体的连接构造措施。
