钢管混凝土柱-预应力混凝土梁节点抗震性能试验

摘要:通过对3个试件的低周反复荷载试验,研究了不同预应力对钢管混凝土柱-预应力混凝土梁节点的破坏形态、滞回曲线、刚度退化、耗能能力等的影响。结果表明:预应力对试件的破坏类型几乎没有影响,破坏均为梁端受弯破坏;梁下部为受拉区时,预应力的施加使刚度退化加快,耗能性能降低;梁上部为受拉区时,预应力试件极限承载力较非预应力试件更高,刚度退化和延性、耗能性能略比非预应力试件好。

Experiment on Seismic Performance of Connection Between Concrete-filled Steel Tubular Column and Prestressed Concrete Beam

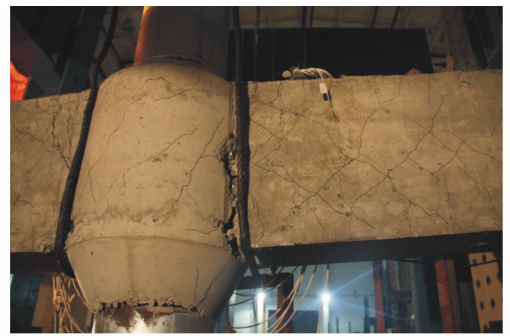
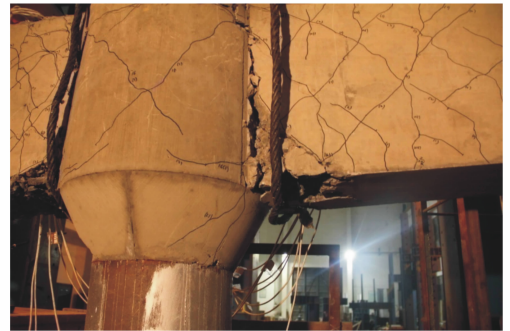
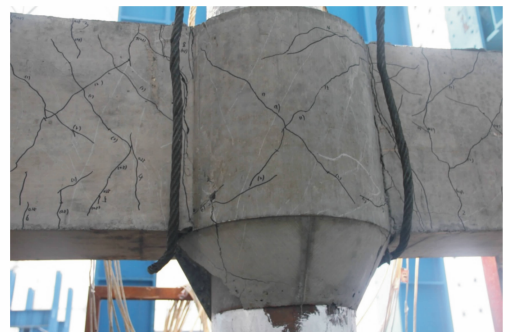
(4)破坏阶段。随着梁端位移加载的增大以及多次往复作用下的损伤积累,表面保护层混凝土出现脱落,纵向钢筋由于混凝土约束的减少开始出现压曲,同时箍筋鼓出,两侧保护层混凝土脱落增多,该阶段基本没有新裂缝出现,已出现裂缝急剧加宽,最宽处在3 mm以上。随后梁上纵筋达到极限承载力,承载能力迅速下降,试件破坏。试件破坏形态如图5所示,可见钢筋混凝土梁端裂缝已经完全贯通。

图5 试件破坏形态

Fig. 5 Failure Patterns of Specimens

以非预应力试件 J1 为例,首先对钢管混凝土柱施加 2 162 kN 轴力(轴压比为 0.4),然后在左右梁端同时施加反复荷载。在荷载控制阶段,当左边梁加载端荷载为 54 kN 时,靠近钢管梁底受拉区出现第 1 条裂缝;当荷载为 95 kN 时,裂缝宽度为 0.1 mm,梁出现多条平行裂缝。当荷载达到 190 kN 时,环梁与混凝土梁之间出现第 1 条裂缝,裂缝宽度为 0.1 mm,当荷载达到 285 kN 时,最大裂缝宽度达到 0.25 mm;当荷载达到 380 kN 时,梁底受拉区裂缝宽度为 0.2 mm,梁底的 1 根钢筋达到屈服。此后进入位移控制阶段,以 $2\Delta_y$ (Δ_y 为屈服位移)进行第 1 圈正向加载,左侧梁受拉区最大裂缝宽度为 0.35 mm,以 $2\Delta_y$ 进行第 1 圈反向加载时右侧梁最大裂缝宽度为 0.5 mm,裂缝不能闭合,环梁与混凝土梁之间的裂缝进一步增大,达到 1.5 mm,梁顶环梁出现裂缝;以 $3\Delta_y$ 进行第 1 圈正向加载时右侧梁底混凝土压酥起皮,以 $3\Delta_y$ 进行第 1 圈反向加载时左侧梁混凝土压碎并脱落,右侧钢筋拉断,试验停止。预应力试件 J2,J3 试验过程和试件破坏现象与试件 J1 相似,破坏形态均是梁根受弯破坏。定义梁
