基于压电主动传感技术的高温后 PVA-ECC 梁冲击损伤监测研究

关键词:高温损伤;PVA-ECC 梁;冲击性能;小波包分析;压电陶瓷智能骨料;健康监测

Research on Impact Damage Monitoring of PVA-ECC Beam After High Temperature Based on Piezoelectric Active Sensing Technology

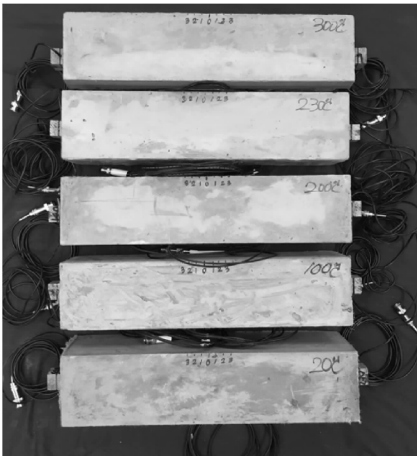
图 2 不同温度加热后 PVA-ECC 梁

Fig. 2 PVA-ECC Beam After Heating at Different Temperatures

将室温 PVA-ECC 梁和具有高温损伤的 PVA-ECC 梁两端中心处分别粘贴压电陶瓷智能骨料,如图 2 所示。将 PVA-ECC 梁放置在落锤试验装置上进行落锤冲击试验,如图 3 所示。

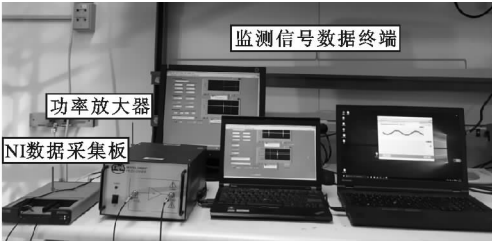
图 4 落锤冲击试验数据采集系统

Fig. 4 Data Acquisition System of Drop Hammer Impact Test

基于压电陶瓷智能骨料传感器监测裂缝演化过程的数据采集系统如图 4 所示。落锤冲击高度为 1 m,落锤采用比赛标准铅球,其质量为 7.257 kg,进行多次重复落锤冲击加载试验,直到 PVA-ECC 梁断裂,试验工况如表 1 所示。试验 PVA-ECC 梁两端分别固定到 3 个 L 形角钢构成的夹具中,形成两端铰接约束的边界条件,并且防止 PVA-ECC 梁的横向运动。为了更好地观察 PVA-ECC 梁低速冲击

损伤裂缝的位置,在梁跨中分别向左右两侧每隔 1 cm 距离标注一格,左右两侧分别标注 3 cm。数据采集系统包括一个 NI-6363 数据采集板、功率放大器和相应的监测信号数据终端。每个落锤冲击试验后,用 2 个压电陶瓷智能骨料传感器进行 PVA-ECC 梁的裂缝监测。初始压电陶瓷智能骨料的传播信号是一个扫频正弦波,参数如表 2 所示。该信号由功率放大器放大 50 倍,通过智能骨料 1 传感器传播。数据采集系统随后记录智能骨料 2 传感器的传播信号响应。数据采集系统中智能骨料 2 传感器
