腐蚀预应力混凝土梁抗剪性能试验

摘要:为研究预应力筋腐蚀对预应力混凝土梁抗剪性能的影响,设计制作了4片预应力混凝土梁,采用外加恒电流法对单侧弯剪区局部预应力筋进行了快速腐蚀,并对不同锈蚀程度混凝土梁进行了抗剪试验,分析了预应力筋腐蚀对梁开裂、变形、钢筋受力、破坏形态以及抗剪承载力的影响,并在试验基础上对锈蚀PC梁抗剪承载力计算方法进行了探讨。结果表明:相同剪跨比下预应力筋腐蚀对混凝土梁的破坏形态影响很小,但对构件裂缝发展影响较大,引起开裂荷载显著降低;开裂前,预应力筋腐蚀对其刚度影响较小;开裂后,腐蚀引起刚度退化较为明显;预应力筋腐蚀导致相同荷载下箍筋、纵筋应变增大,构件抗剪承载力退化;预应力筋腐蚀率为3.2%,7.9%,13.2%的混凝土梁抗剪承载力分别下降5.8%,9.1%,15.5%;考虑腐蚀预应力筋截面减小,采用《混凝土结构设计规范》(GB 50010—2010)公式对PC梁抗剪承载力计算具有较高的计算精度。

Experiment on Shear Behavior of PC Beams After Prestressed Tendons Corrosion

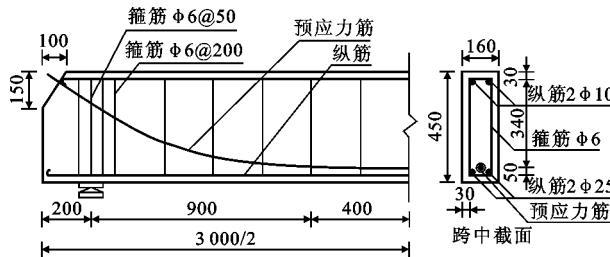
图 1 试验梁尺寸及配筋(单位:mm)

所有试验梁均采用相同的矩形截面,梁高 450 mm,梁宽 160 mm,梁长 3 000 mm。试验梁底部布置 2 根 $\phi 25$ 的 HRB400 钢筋,顶部布置 2 根 $\phi 10$ 的 HRB400 钢筋,箍筋为 $\phi 6$ 的 HRB400 钢筋,间距为 200 mm。试验梁浇筑过程中通过预埋塑料管预留出直径为 33 mm 的预应力孔道,该孔道在梁两侧按二次抛物线弯起,为使梁端锚垫板与预应力孔道垂直,在梁端锚固区设置倒角,倒角尺寸为 150 mm \times 100 mm。待混凝土达到强度后,采用直径为 15.2 mm 的七丝钢绞线穿过预应力孔道,并采用千斤顶进行预应力张拉,张拉控制应力为 1 395 MPa,张拉完成后对孔道进行了压浆。试验梁尺寸和预应力筋布置如图 1 所示。

Fig. 1 Dimensions and Reinforcement of Test Beams (Unit:mm)

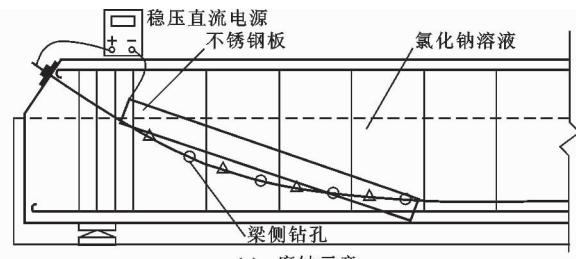
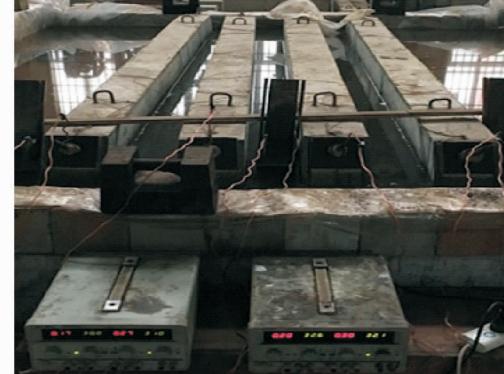
图 2 试验梁腐蚀处理

压浆达到设计强度后,对混凝土梁进行电化学快速腐蚀。试验中仅对试验梁一侧的弯剪段进行腐蚀,以通过梁两侧的响应对比分析腐蚀的影响。试验梁置于盐溶液池,直流电源正极接通钢绞线,负极接通盐溶液中的不锈钢板,同时在混凝土梁腐蚀端两侧沿预应力筋布置方向分别钻出数个直径为 6 mm 的小洞,以便盐溶液能够接触钢绞线形成电流回路,如图 2 所示。以通电时间控制混凝土梁的锈蚀程度,静载试验完成后取出预应力筋,经酸洗、中和和干燥后,对预应力筋质量腐蚀率进行了测定,钢绞线锈蚀时间和腐蚀率如表 3 所示。

(a) 腐蚀示意

(b) 腐蚀实物

Fig. 2 Corrosion Treatment of Test Beams

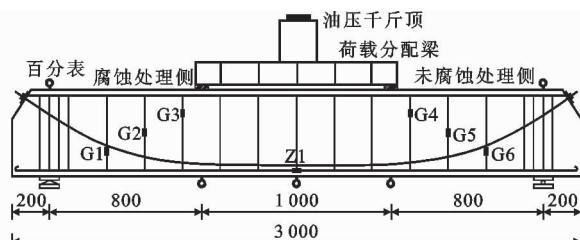
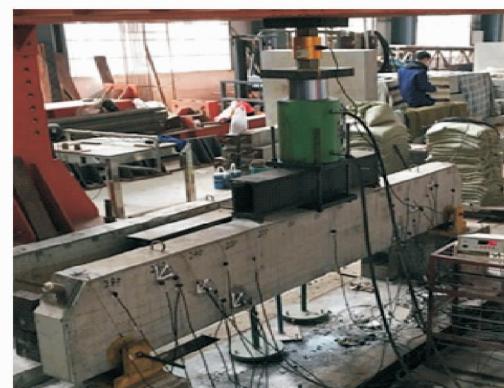
图 3 加载试验(单位:mm)

试验梁简支,计算跨径为 2.6 m,采用千斤顶和分配梁对试验梁进行两点对称加载,加载点间距为 1.0 m,剪跨比为 2.1,如图 3 所示。采用分级单调方式进行加载,试验梁开裂前以 5 kN 为一级加载,速率为 $5 \text{ kN} \cdot \text{min}^{-1}$,试验梁开裂后,以 10 kN 为一级加载,速率为 $5 \text{ kN} \cdot \text{min}^{-1}$,每级荷载持荷 5 min。接近极限荷载时,以 5 kN 为一级加载,调整加载速率至 $2 \text{ kN} \cdot \text{min}^{-1}$ 。以混凝土压碎或出现不稳定变形作为构件的极限状态,停止加载。

加载过程中,对混凝土梁的挠度变形、钢筋应力和裂缝扩展等进行观测。测试元件布置如图 3 所示,在试验梁跨中、加载点和支点处分别布置了 5 个

(a) 加载示意及测点布置

(b) 加载现场

Fig. 3 Loading Test (Unit:mm)

百分表对构件挠度变形进行测定; 在试验梁腐蚀弯剪区和未腐蚀弯剪区箍筋上分别布置 3 个应变片测定钢筋应变, 编号依次为 G1~G3 和 G4~G6。梁底纵向钢筋跨中处布置了应变片, 记为 Z1, 如图 3(a) 所示。采用裂缝观测仪对混凝土梁的裂缝扩展进行测定。

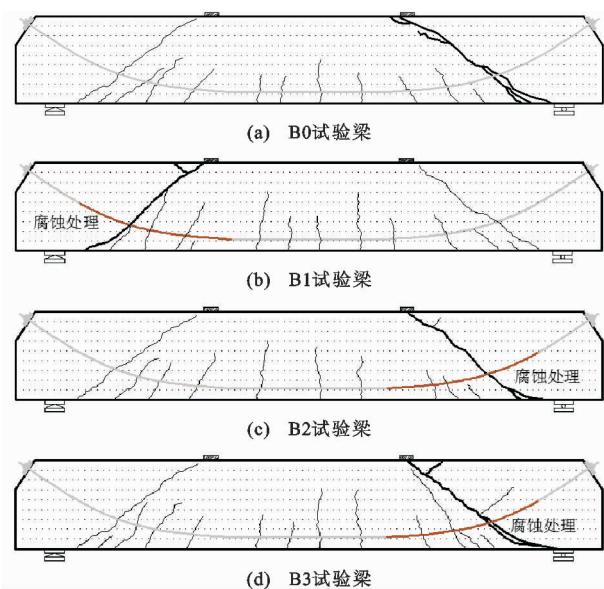
图 4 极限荷载下的裂缝形态

试验加载过程中各梁均表现出相似的裂缝扩展模式。荷载作用下, 梁体首先在加载点间的纯弯段出现竖向弯曲裂缝, 随荷载增加, 腐蚀处理一侧的弯剪段陆续出现多条指向加载点的斜向裂缝, 未做腐蚀处理一侧的斜裂缝出现稍晚。腐蚀处理一侧的某条斜裂缝逐渐延伸至加载点附近形成临界裂缝, 极限荷载下, 裂缝顶端的混凝土被压碎, 混凝土梁破坏。极限荷载下各梁的裂缝分布如图 4 所示。腐蚀未引起裂缝数量、倾角等发生明显改变。

Fig. 4 Crack Modes Under Ultimate Load

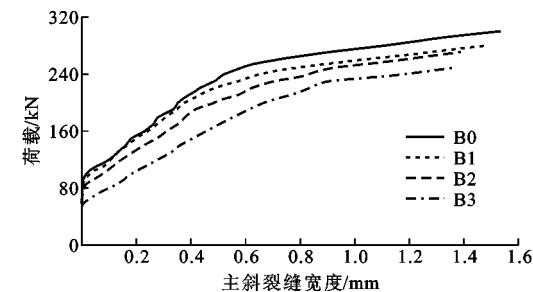
图 5 荷载-主斜裂缝宽度曲线

各试验梁的荷载-主斜裂缝宽度关系如图 5 所示。观察发现, 在斜裂缝出现的前期, 宽度较小且发展较为缓慢, 大致与荷载呈线性关系。当荷载达到约 85% 的极限荷载后, 斜裂缝的宽度发展加快, 在极限荷载处达到峰值。总体上讲, 腐蚀会增大同级荷载下混凝土梁斜裂缝宽度。当腐蚀率较小时, 腐蚀梁与未腐蚀梁在线性发展段的差异不显著, 当腐蚀率较大时, 腐蚀梁的裂缝宽度从开裂之初就明显大于未腐蚀梁。这主要是因为腐蚀率较小时, 预应力筋截面面积损失较小, 轻微腐蚀会增大预应力筋与混凝土之间的黏结作用, 预应力筋限制构件裂缝开展的能力下降较小。在腐蚀率较大时, 预应力筋截面面积损失大, 黏结退化严重, 预应力筋限制构件裂缝开展的能力严重下降。

Fig. 5 Load-diagonal Crack Width Curves

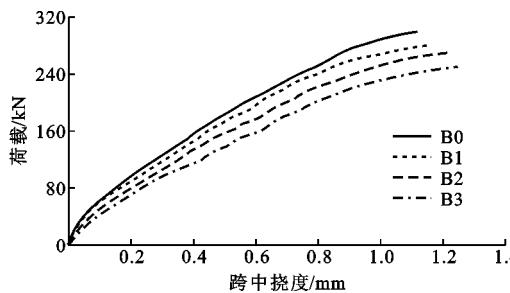
图 6 荷载-跨中挠度曲线

混凝土梁在各级荷载下的跨中挠度可以较好地反映其总体刚度。试验梁的荷载-跨中挠度关系如图 6 所示。由图 6 可知,在加载初期,跨中挠度同荷载之间有着较好的线性关系,此时试验梁处于弹性变形阶段。达到开裂荷载后,跨中挠度随荷载变化略微加快,但依然大致保持线性关系,在接近极限荷载时,跨中挠度非线性增长,在极限荷载下达到峰值。腐蚀率越大,混凝土梁的初始刚度越小,极限荷载下的挠度越大。

Fig. 6 Load-midspan Deflection Curves

裂缝的出现破坏了试验梁的整体性,降低了试验梁的刚度^[16]。裂缝出现使部分混凝土退出工作,混凝土应力发生重分布,裂缝的出现也表明预应力筋与混凝土之间出现滑移^[17],两者共同工作的能力削弱,也降低了试验梁的刚度。到达极限荷载时,预应力筋腐蚀率分别为 3.2%, 7.9%, 13.2% 的试验梁跨中挠度值比未腐蚀梁分别增加了 2.7%, 8%, 11.6%。

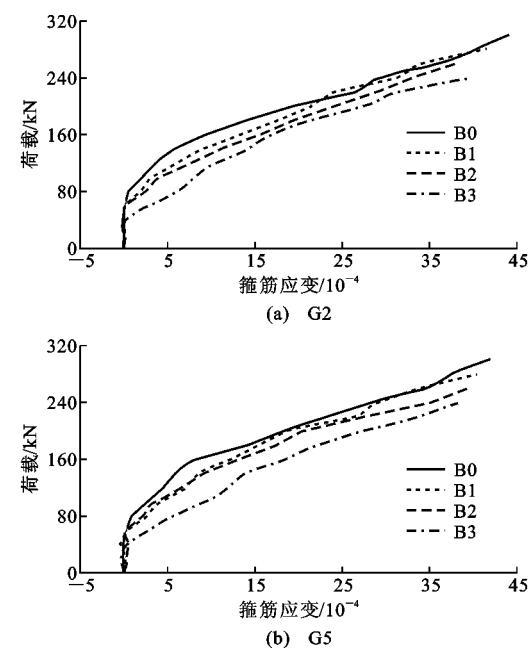
图 7 荷载-箍筋应变曲线

箍筋应变可以作为试验梁破坏的一个参考依据。G2 及 G5 点位处的荷载-箍筋应变关系如图 7 所示。观察发现,G2 及 G5 点位处的荷载-箍筋应变曲线有相似变化规律:在斜裂缝出现之前,箍筋应变很小,腐蚀对于箍筋应变影响较小;斜裂缝出现后,箍筋应变随着荷载增加而增大,同一级荷载下,预应力筋腐蚀率越大箍筋应变也越大;在极限荷载下,G2 处箍筋应变平均值比 G5 处增大 5%。

Fig. 7 Load-stirrup Strain Curves

混凝土梁斜裂缝出现之前,主要由混凝土承担剪力,箍筋尚未发挥抗剪作用,箍筋应变较小,这与已有抗剪研究结果^[12,18]一致。斜裂缝出现之后,箍筋开始协同混凝土发挥抗剪作用,箍筋的应变值随着荷载的增大而迅速增大。腐蚀导致预应力筋的抗剪贡献减小,箍筋及混凝土部分承担的剪力增大,故在同一级荷载下,预应力筋腐蚀程度越大,箍筋应变越大。最终箍筋的应变几乎都达到甚至超过了其屈服应变。腐蚀造成预应力筋截面损失,主裂缝开展于 G2 所在一侧,是 G2 处箍筋应变略大于 G5 处的原因。

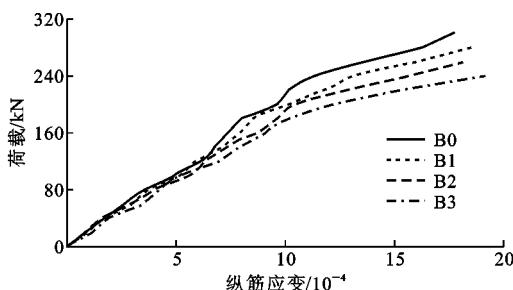
图 8 荷载-纵筋应变曲线

试验梁的荷载-纵筋应变曲线如图 8 所示。观察发现,加载初期,纵筋应变大致随荷载呈线性变化,各试验梁纵筋应变水平较低且差异较小,腐蚀对于纵筋应变的影响不显著。当达到 60% 极限荷载后,纵筋应变随荷载增长明显加快,且纵筋应变发展开始呈现出一定的非线性特征,腐蚀对于试验梁纵筋应变的影响开始凸显,预应力筋腐蚀程度越大,同级别荷载下纵筋应变越大。在达到极限荷载时,B1, B2, B3 梁的纵筋应变比未腐蚀梁分别增加了 5.3%, 2.6%, 8.3%。在加载全过程中,纵筋均没有超过其屈服应变,表明试验梁具备足够的抗弯能力。

Fig. 8 Load-longitudinal Reinforcement Strain Curves

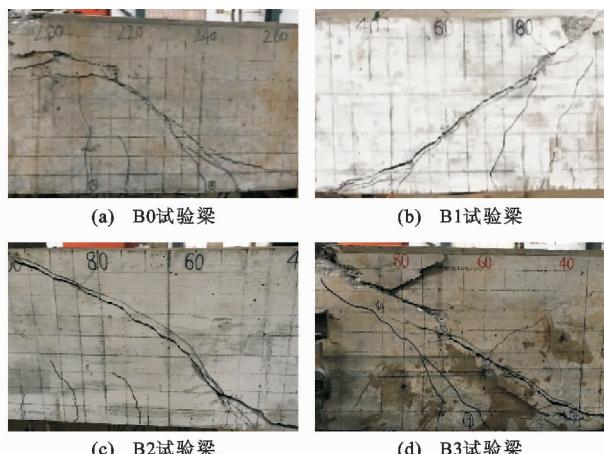
图 9 试验梁破坏形态

试验梁发生斜截面破坏时的裂缝形态如图 9 所示。试验梁均发生剪压破坏, 破坏形态未因腐蚀产生明显改变。

Fig. 9 Failure Modes of Test Beams

腐蚀一侧的弯剪段首先出现一条指向加载点的斜裂缝, 未腐蚀一侧斜裂缝出现稍晚。梁两侧的弯剪段均陆续出现 3~5 条斜裂缝。腐蚀一侧某条斜裂缝延伸至梁顶加载点附近, 成为临界斜裂缝, 在到达极限荷载时, 斜裂缝顶端的混凝土被压碎, 试验梁破坏。

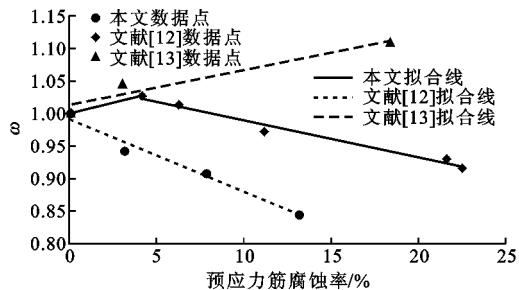
结果对比, 得到 $\omega\eta$ 关系如图 10 所示。文献[12]试验结果来源于剪跨比为 1.75 配斜筋的箍筋腐蚀 RC 梁抗剪试验, 文献[13]试验结果来源于剪跨比为 2.6 配腹筋的纵筋腐蚀 RC 梁抗剪试验。文献[12]研究结果表明, 箍筋轻微腐蚀会提高构件抗剪承载力, 但腐蚀率较大时, 抗剪承载力下降。文献[13]研究结果表明, 纵筋腐蚀引起承载机制转变会提高构件抗剪承载力。本文试验结果表明, 预应力筋腐蚀导致构件抗剪承载力下降, 且腐蚀率 η 与相对极限抗剪强度 ω 之间有着较好的线性关系。

图 10 $\omega\eta$ 曲线Fig. 10 $\omega\eta$ Curves

将表 5 数据线性拟合, 并与文献[12], [13]试验
