# 腐蚀钢绞线预应力混凝土梁的弯曲疲劳性能退化特征

## Degradation Characteristics of Flexural Fatigue Property of Prestressed Concrete Beam with Corroded Steel Strand

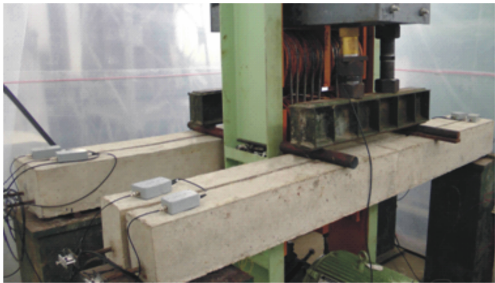
图 2 疲劳加载装置

本文试验 4 根梁试件设定了相同的疲劳应力幅和加载频率,因此采用一套共同的支承和分配系统由疲劳试验机对其进行同步疲劳加载,加载装置如图 2 所示。每根梁的支承跨度为 1 500 mm,2 个三分加载点距各自一端的支承点 500 mm。

疲劳试验机直接输出的是往复位移作用,该作用可根据梁试件的刚度换算出往复力的大小,且对力传感器监测值进行修正,然后根据预应力混凝土梁正截面受弯理论推算出预应力钢绞线的应力变化范围。本文疲劳加载试验中,预应力钢绞线的最低和最高应力分别设定为 750 MPa 和 900 MPa,对应

的每根梁两点荷载之和的最小值和最大值分别为 2.4 kN 和 44 kN。疲劳加载频率为 2 Hz,每天加载约 14 h,这样可以实现每天疲劳加载  $1 \times 10^5$  次。另外,每疲劳加载  $1 \times 10^5$  次后停机做 1 次静载试验,直至钢绞线出现疲劳断裂后停止疲劳加载。

试件腐蚀 90 d 后,立即进行疲劳加载损伤。疲劳加载采用李富民等<sup>[24]</sup>发明的一种机械式疲劳试验机完成,该疲劳试验机造价低廉、能耗低、噪声小,长期工作性能稳定,能同时进行多试件、多幅值疲劳加载试验,加载频率在 3 Hz 以内无级可调。

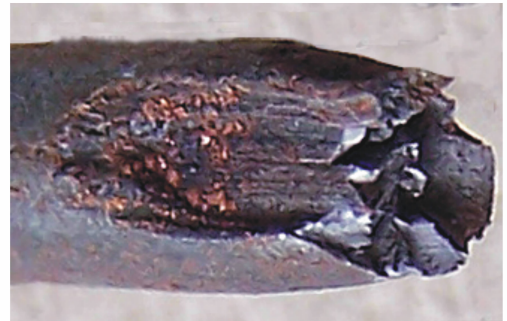
(b) 静力拉伸断口

腐蚀钢绞线的静力拉伸断口特征明显不同,后者往往呈现出明显的颈缩变形及铣刀式或杯锥式断口形貌等典型宏观延性断口特征[图 4(b)]<sup>[25]</sup>。
